El Estudio de zonificación geológica por falla superficial, se hace a petición del **Ministerio de Hacienda y Credito Publico**, como requisito de la Dirección de Urbanismo de la Alcaldía de Rivas.

## DISEÑO DE LA CONSTRUCCIÓN DE TIANGUE EN LAS INSTALACIONES FRONTERIZAS EN PEÑA BLANCA

**Estudio de Zonificación Geológica por Fallamiento Superficial**  
**Proyecto: Tiangué en instalaciones de puesto fronterizo Peñas Blancas.**

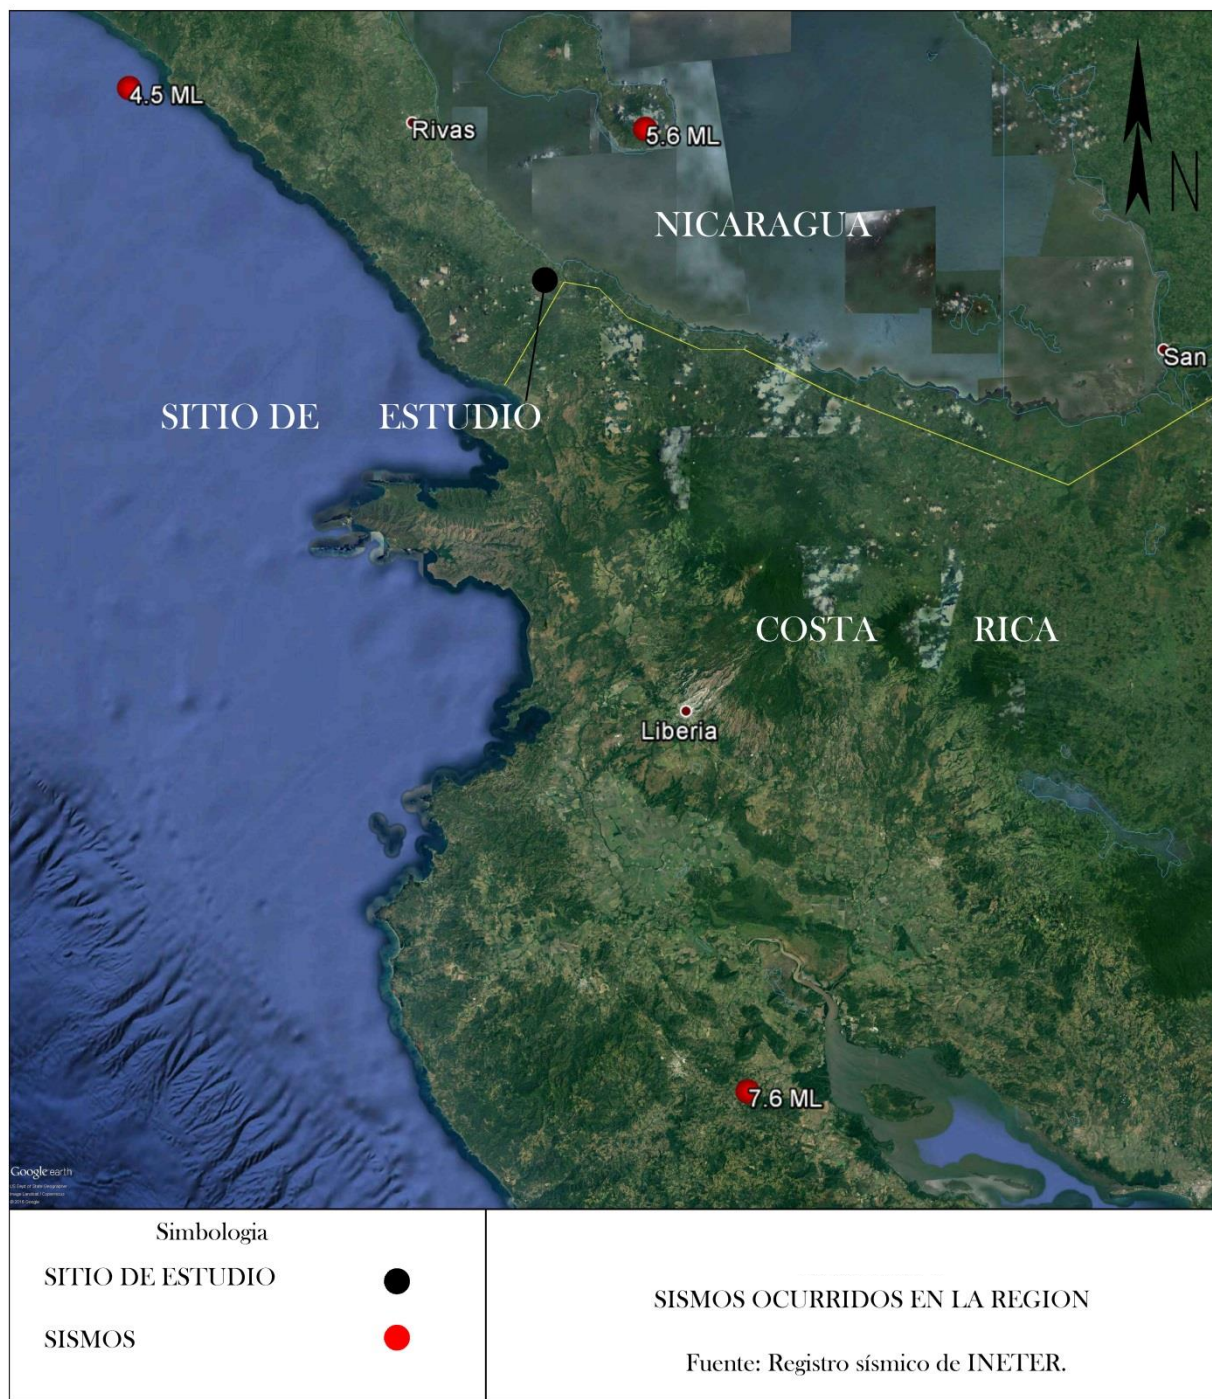
Figura 6: Sismos Ocurridos en la Región

Una serie de eventos sísmicos asociados a fallamiento intraplaca y locales, han ocurrido en la zona del Pacífico de Nicaragua. Estos eventos sísmicos son descritos en la siguiente tabla:

Fecha	Hora	Coordenadas	Profundidad	Magnitud	Lugar
3/08/05	06:03	1264067 N, 663709 E	1 km	5.6 MI	Ometepe
8/09/16	07:35	1270006 N, 584473 E	87 km	4.5 MI	El Astillero
5/09/12	8:42	1118620 N, 680421 E	40 km	7.6 MI	Guanacaste

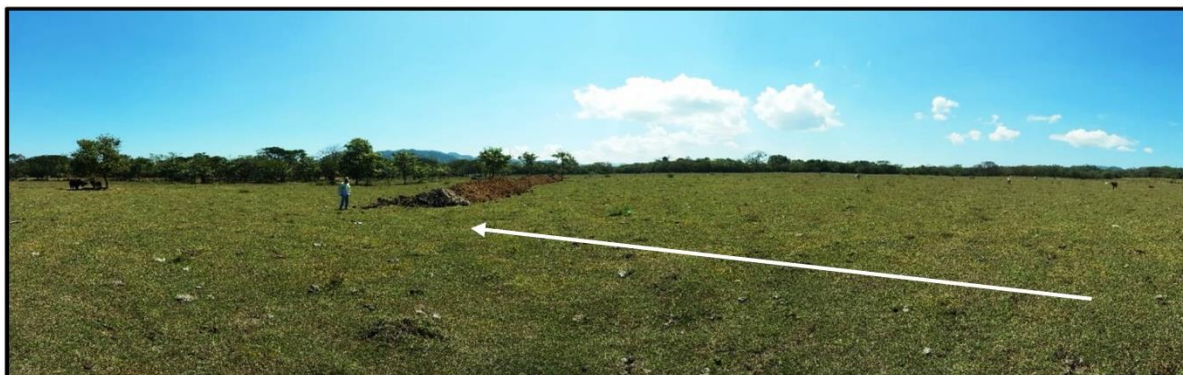
La geomorfología del sitio es plana, con una pendiente de 0.1 % hacia el NE, la cota de mayor elevación es 46.75 m.s.n.m al S del sitio y la de menor elevación es 44.00 m.s.n.m al N del terreno. **(Ver Anexos Foto 1).**

**Foto 1.** Vista panorámica del terreno, la pendiente es de 0.1% hacia el Norte.

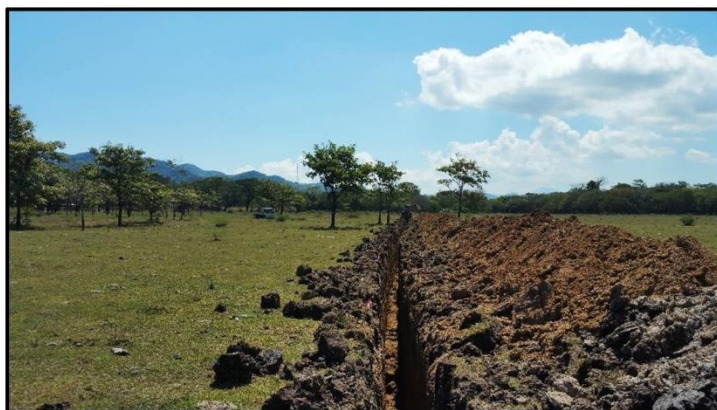
- ✓ Se realizaron dos excavaciones denominadas A y B, orientadas perpendicular a las fallas y lineamientos fotogeológicos cercanos al sitio de interés. **(Ver Foto 2)**

**Foto 2.** Trabajos de elaboración de excavaciones con retro excavadora, a profundidades entre 3 m y 4 m.

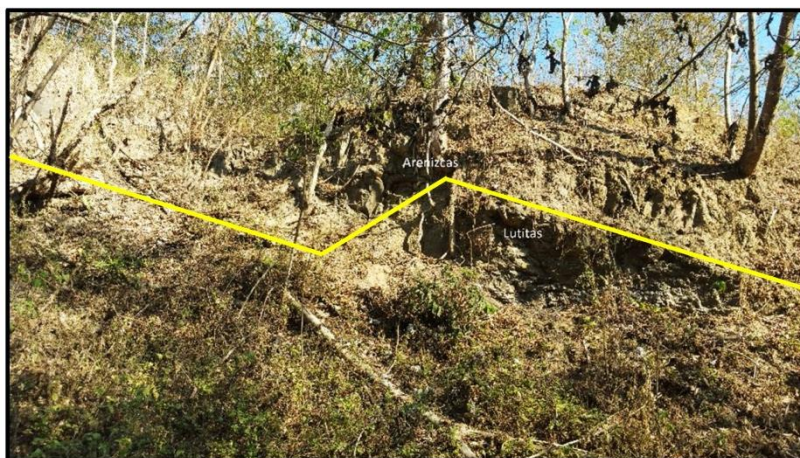
**Foto 5.** Afloramiento de rocas sedimentarias de la formación Rivas (Kt-r) en las coordenadas: 649689 E, 1243578 N. Nótase el contacto entre las areniscas masivas y muy compactas en la parte superior de la foto y las lutitas fisiles deleznales en la parte inferior.

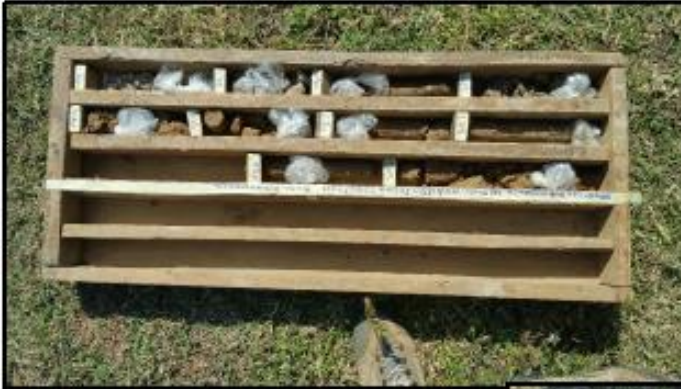
Foto 8. Caja de Testigos de Sondeo SPT 1.

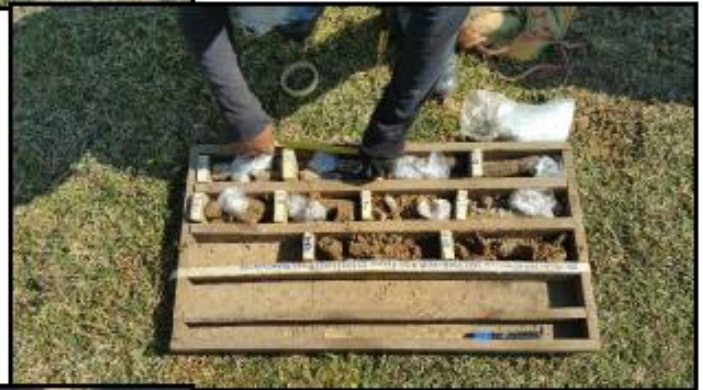
Foto 9. Caja de Testigos del sondeo SPT 2. Se diferencian 3 tipos de suelos.

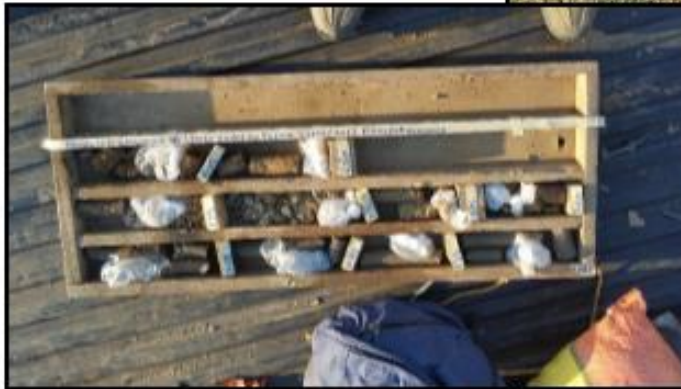
Foto 10. Vista de caja de testigos recuperados del Sondeo SPT 3. Estos suelos son los mismos expuestos en las excavaciones.

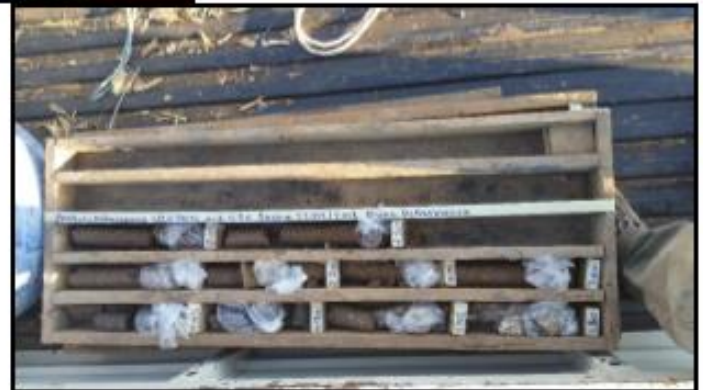
Foto 11. Vista de los Testigos del sondeo SPT 4. Se observan los mismos suelos expuestos en las excavaciones.
